绵阳南山中学实验学校 8 号学生公寓建设项目

水土保持设施验收报告

建设单位：绵阳南山中学实验学校

编制单位：四川祺辉鑫春科技有限公司

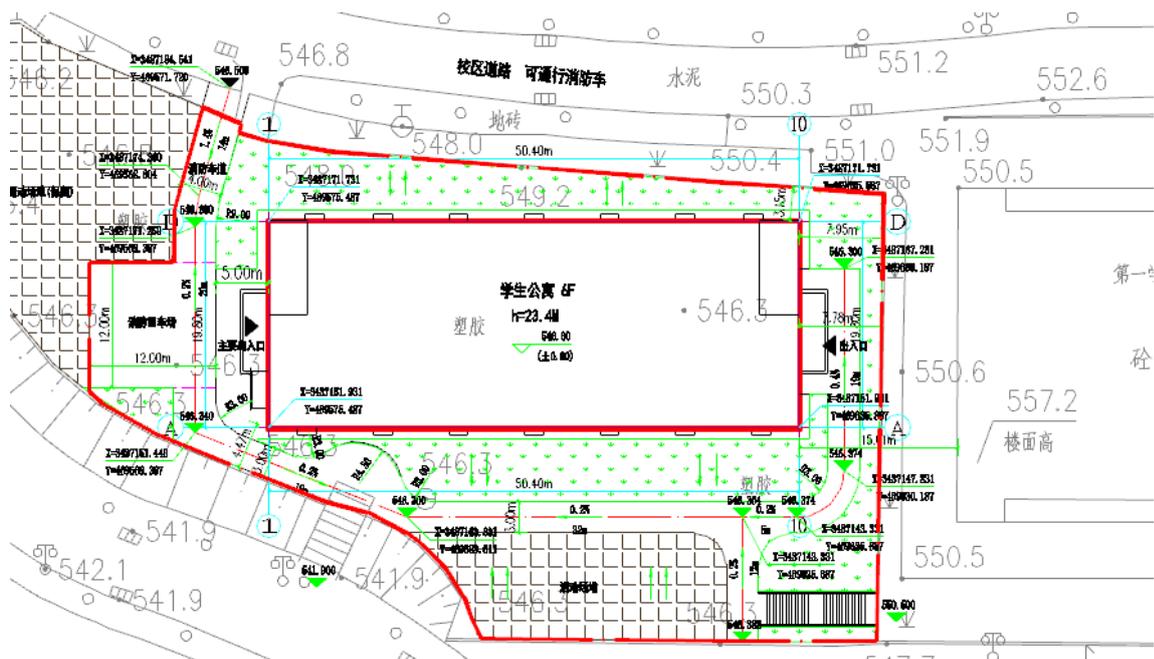
项目总平面布置图

绵阳南山中学实验学校 8 号学生公寓建设项目位于绵阳市科创园区教育南路绵阳南山中学实验学校内部，为单栋地上 6 层建筑，外围布置绿化、硬化场地，能够满足学校环境要求。场地地势较平坦，北侧为校内道路，东侧为学术厅，西侧南侧为硬化广场。

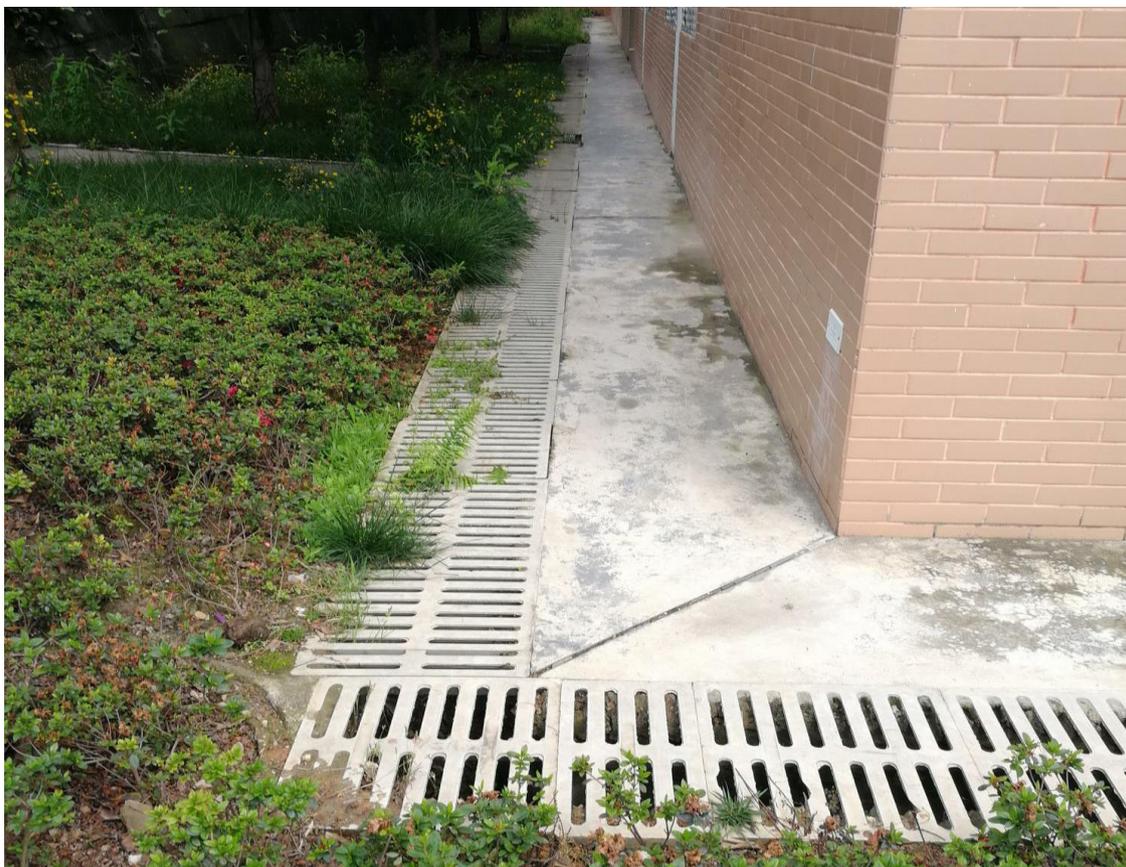
1、建筑周边设置排水暗沟，断面尺寸 30×30cm，采用 C20 混凝土现浇，加盖混凝土水篦子，长 150m，分多处就近排入市政雨水管道；

建筑北侧排水暗沟（2021.5）

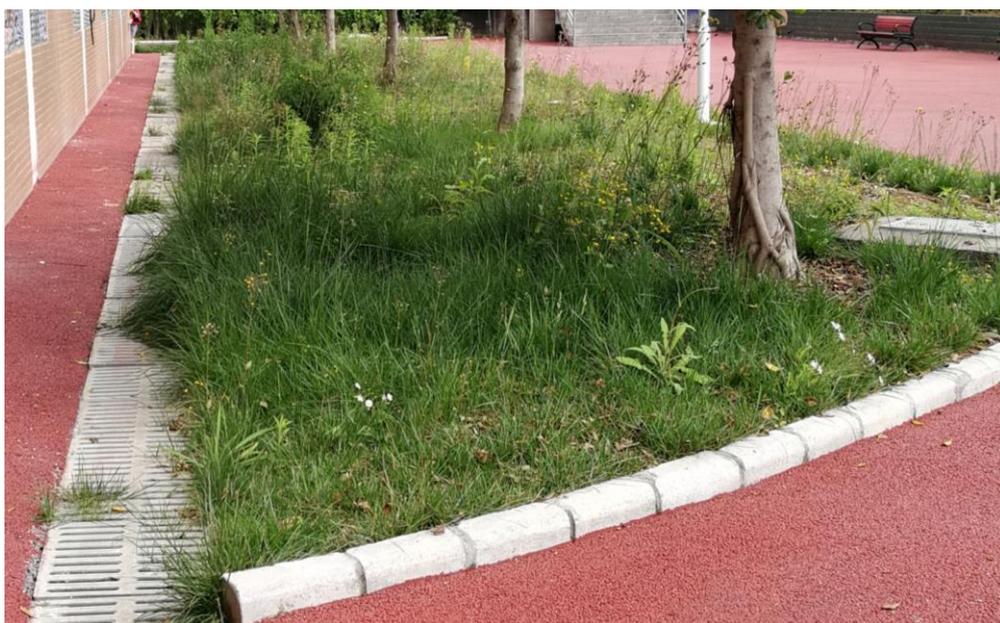
沿建筑两侧设置了 2 米宽绿化带，美化城市环境的同时也使生活环境得到了极大的提升，绿化带乔木品种为小叶榕、桂花，地面铺设灌木、草坪，绿化面积 718m²。实施时段为 2017 年 6~8 月。

主体工程植物措施已完工，方案未新增植物措施。目前，种植的植被生长良好。绿化覆盖度高。

建筑南侧绿化带（2021.5）
